## COMUNICAT D'ACCIDENT DE TRÀNSIT DE LA DGP

| B-124 | 13,2 | | Castellar del Vallès | |

Col·lisió frontal

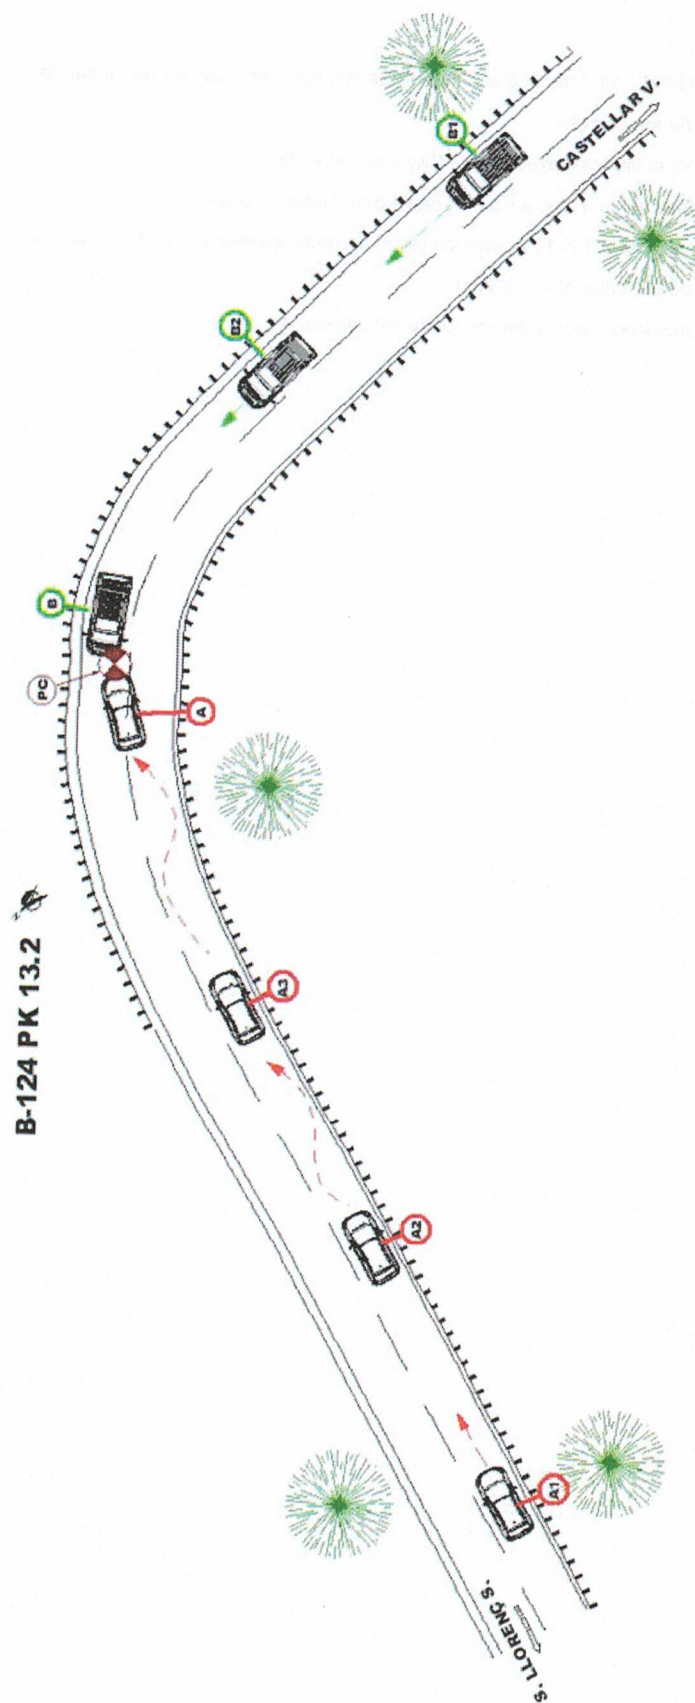
# Croquis

El conductor del vehicle "A" en arribar al PK 13.2, tram de revolt a dretes, va efectuar un traçat erroni i va envair el sentit contrari per on circulava el vehicle "B" sense poder evitar el xoc frontal.

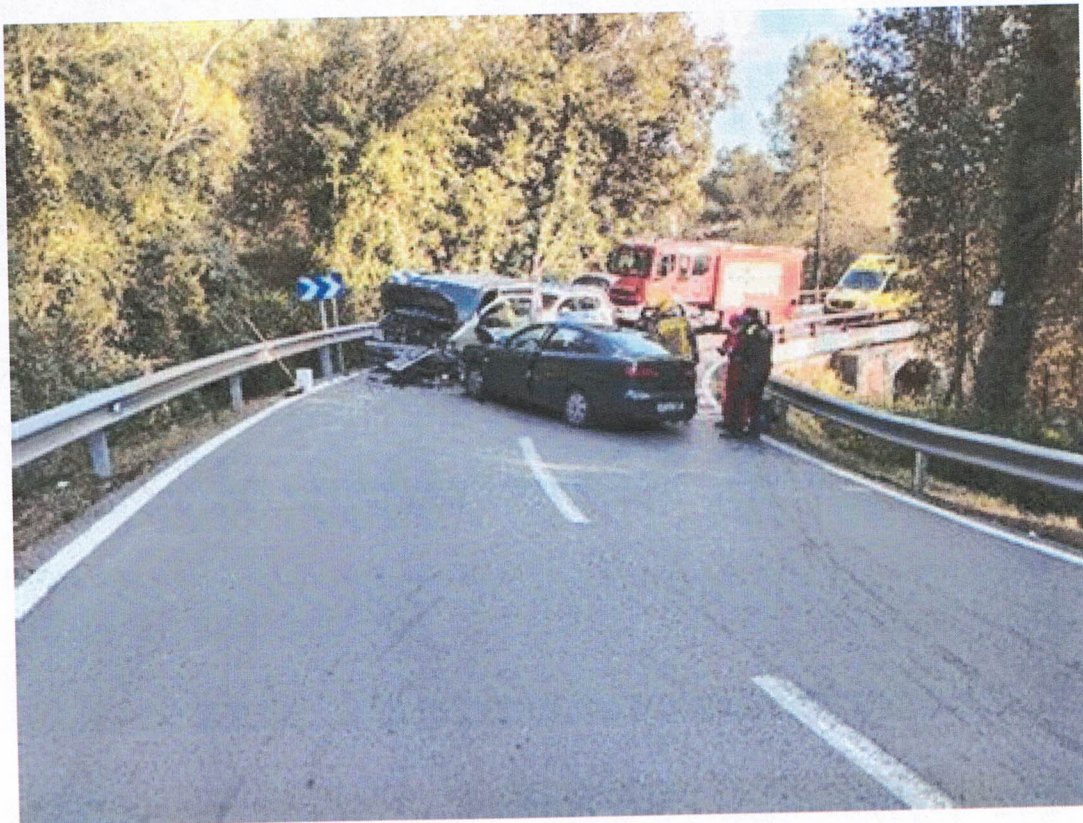
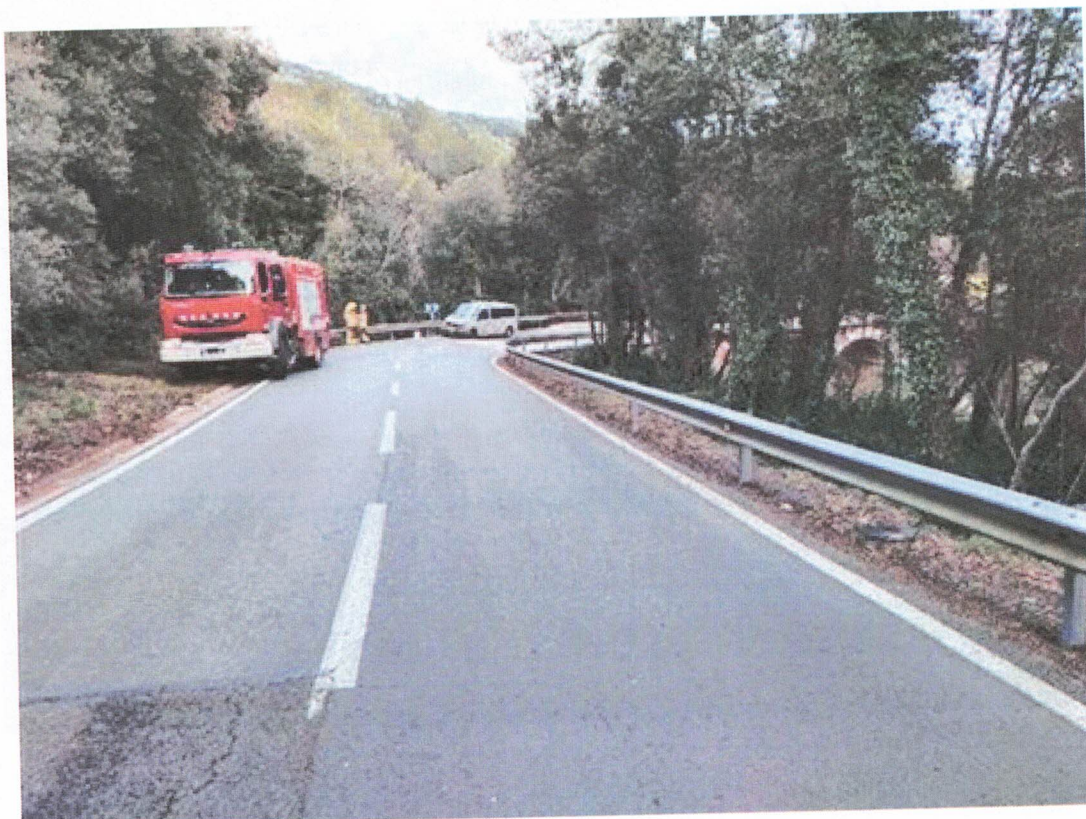
#### 1.- Panoràmica general del lloc de l'accident

L'accident es localitza a la B-124 PK 13.2 sentit Sant Llorenç Savall, tram de revolt en bon estat de conservació i senyalització, sense obstacles i trobant-se la calçada seca i neta.

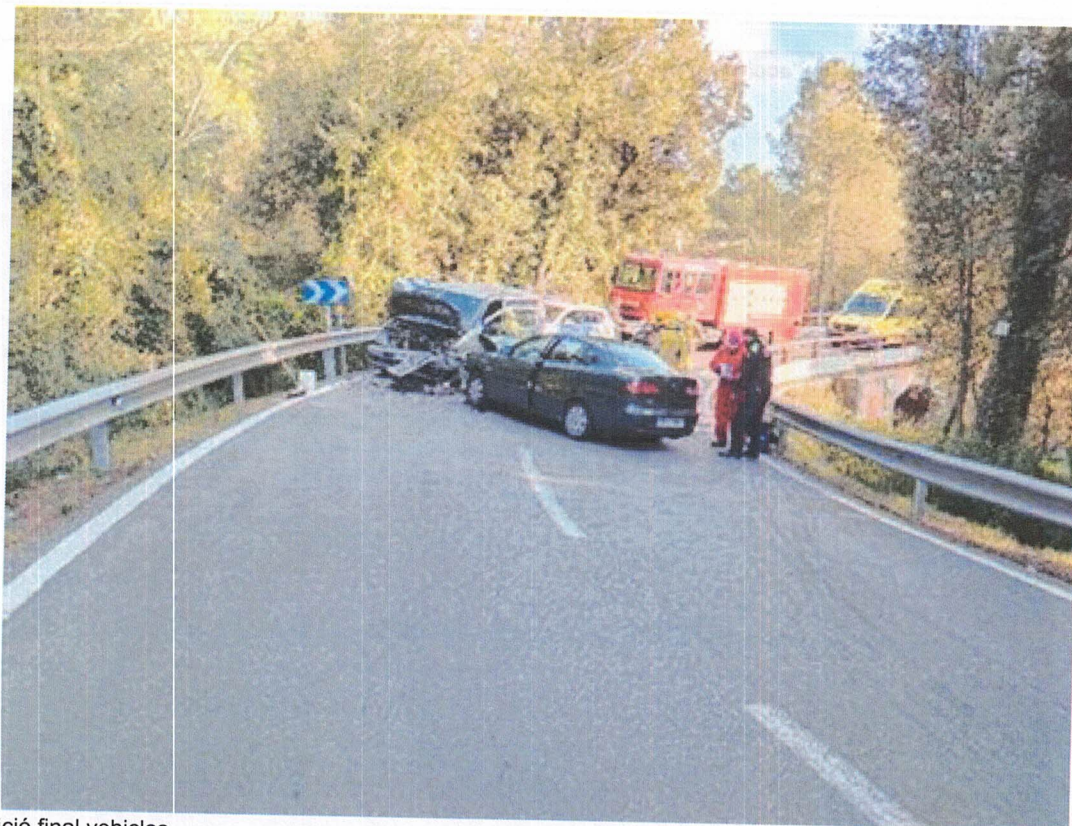
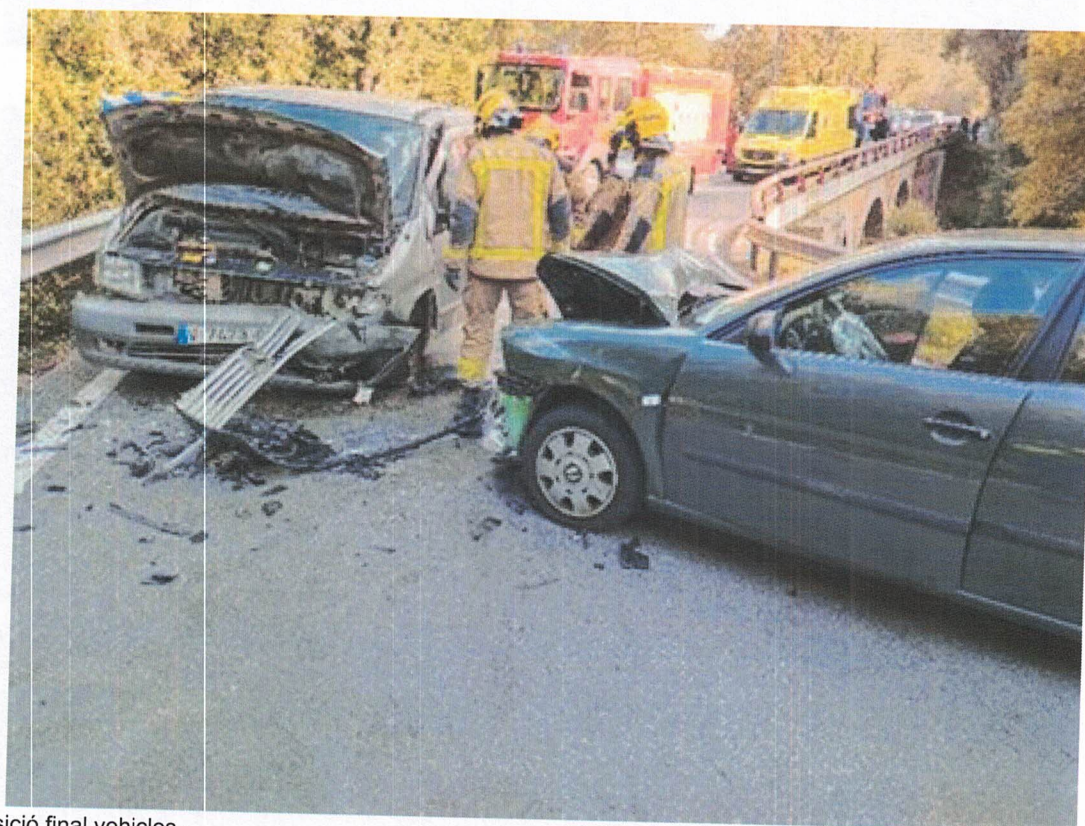
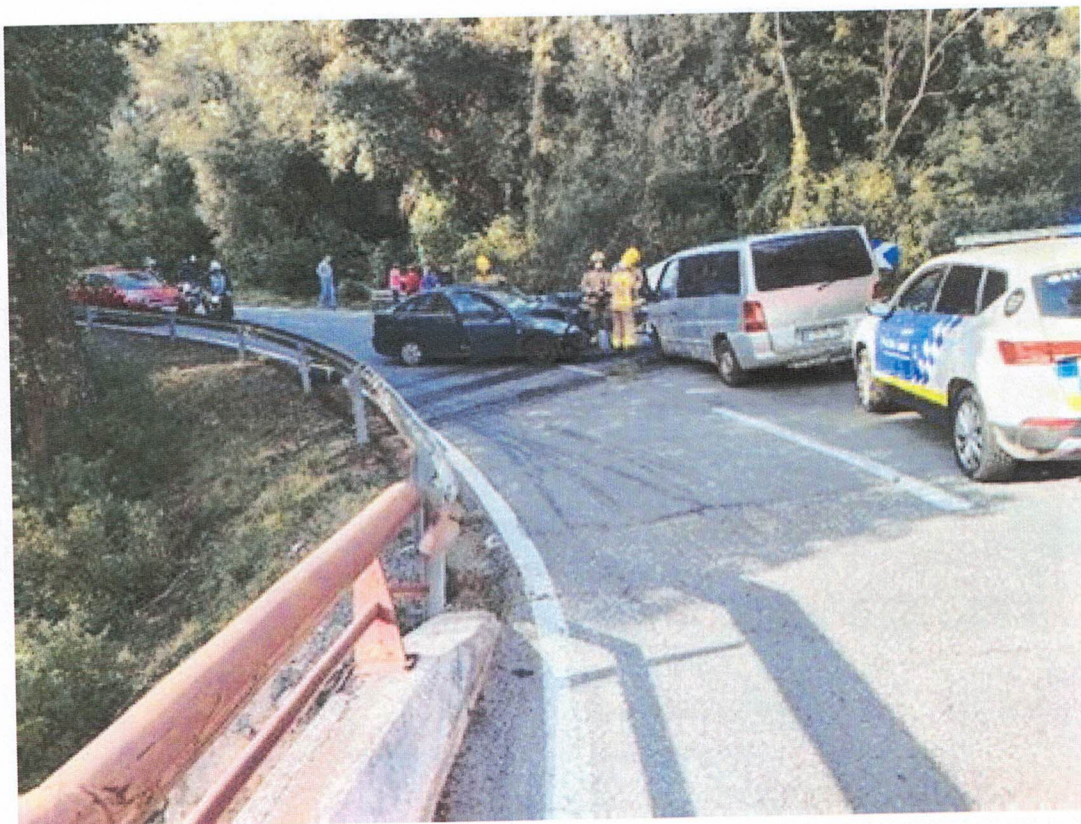
### 3.- Posició final dels vehicles o persones

Vista posició final vehicles

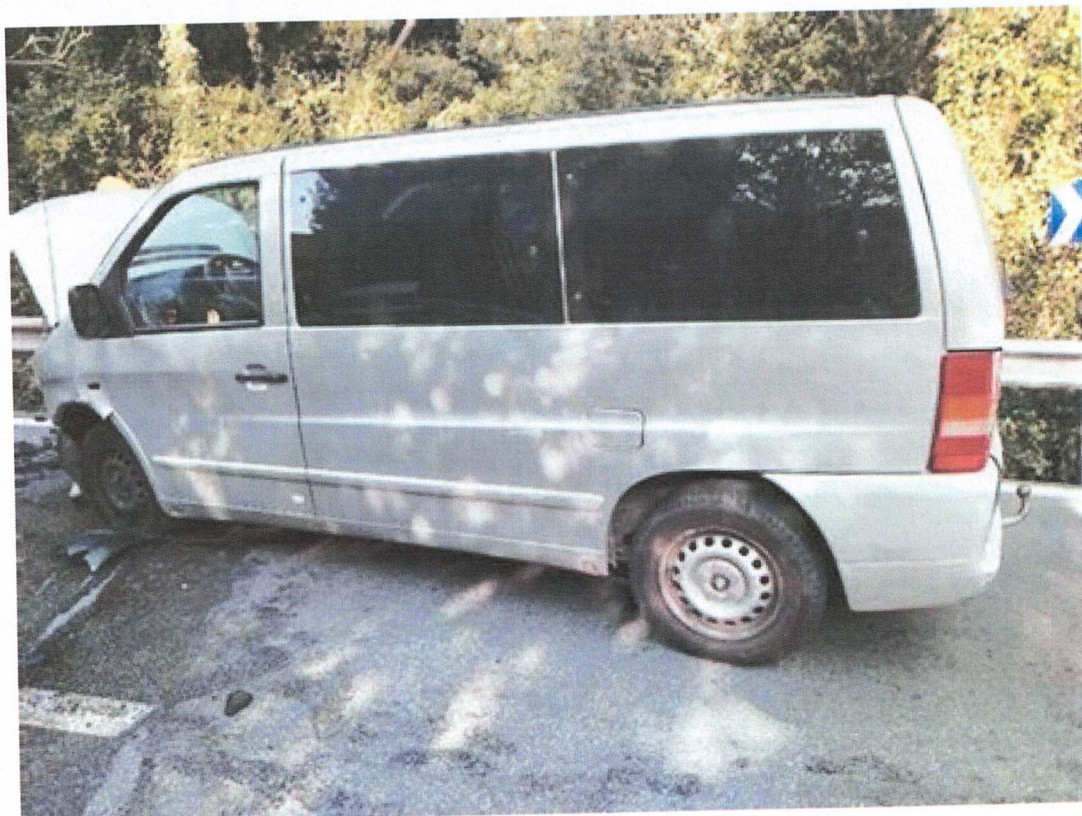
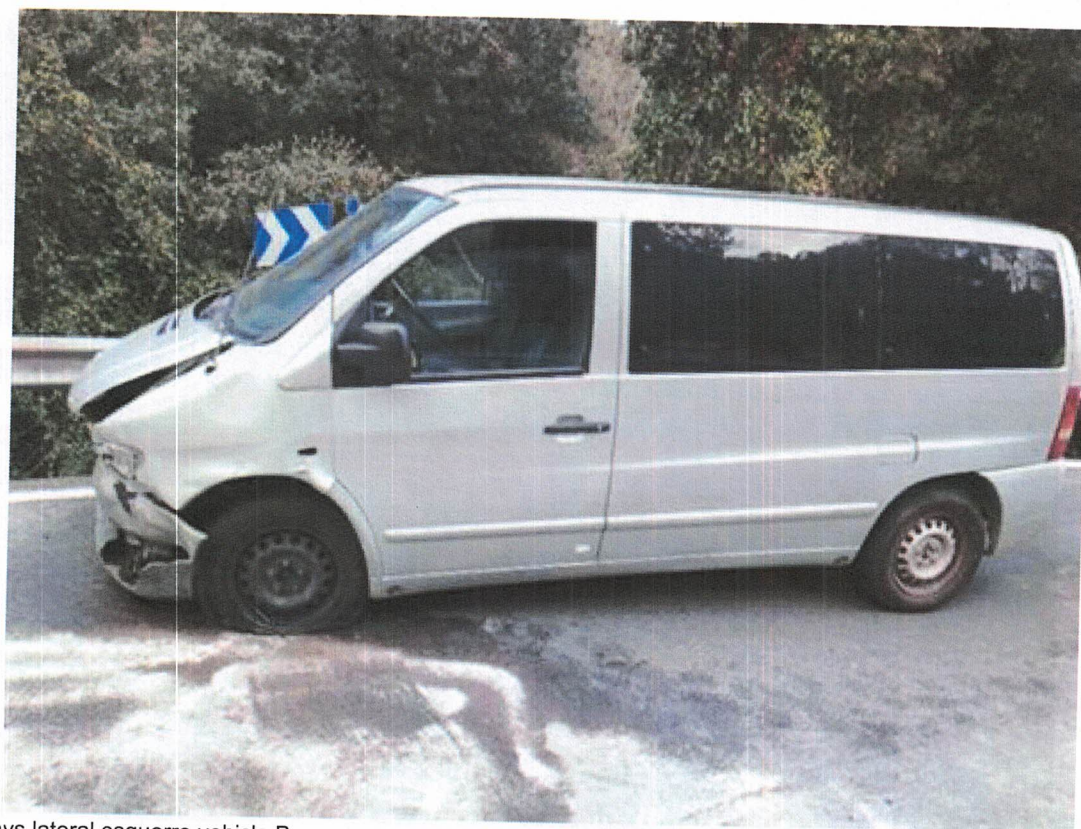
Vista danys lateral esquerre vehicle B

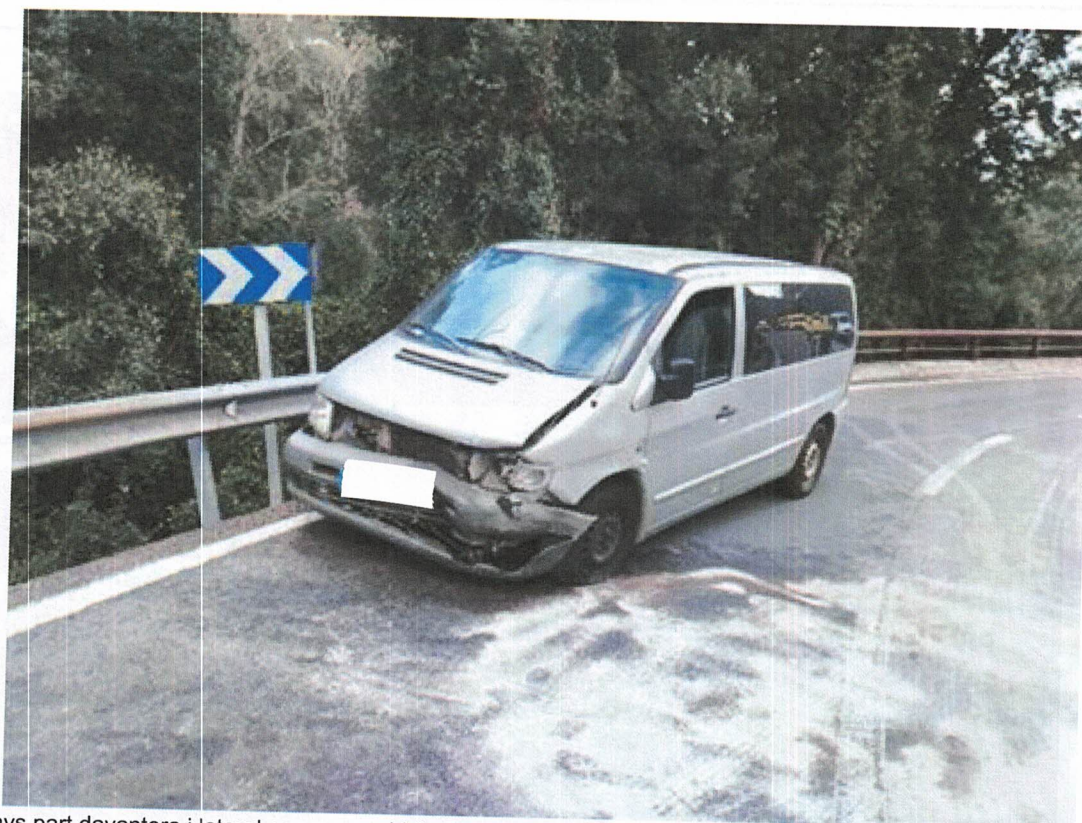
Vista danys part davantera i lateral esquerre vehicle B

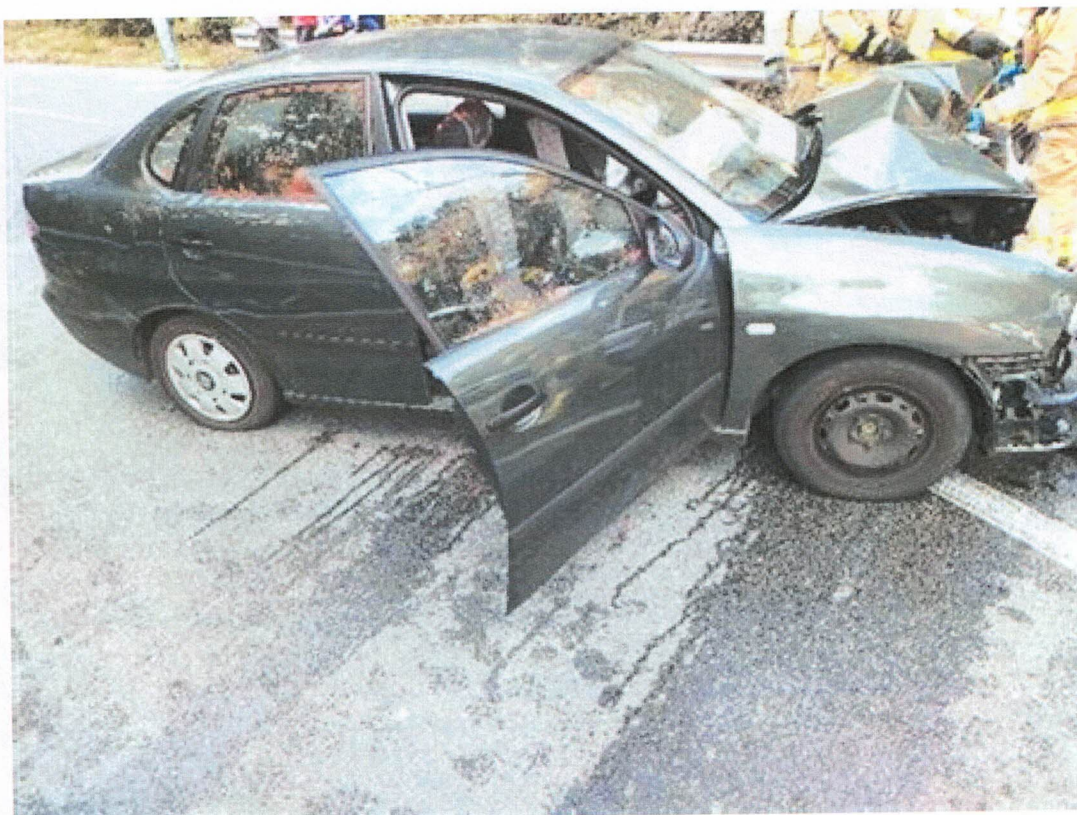
Vista danys lateral dret vehicle A

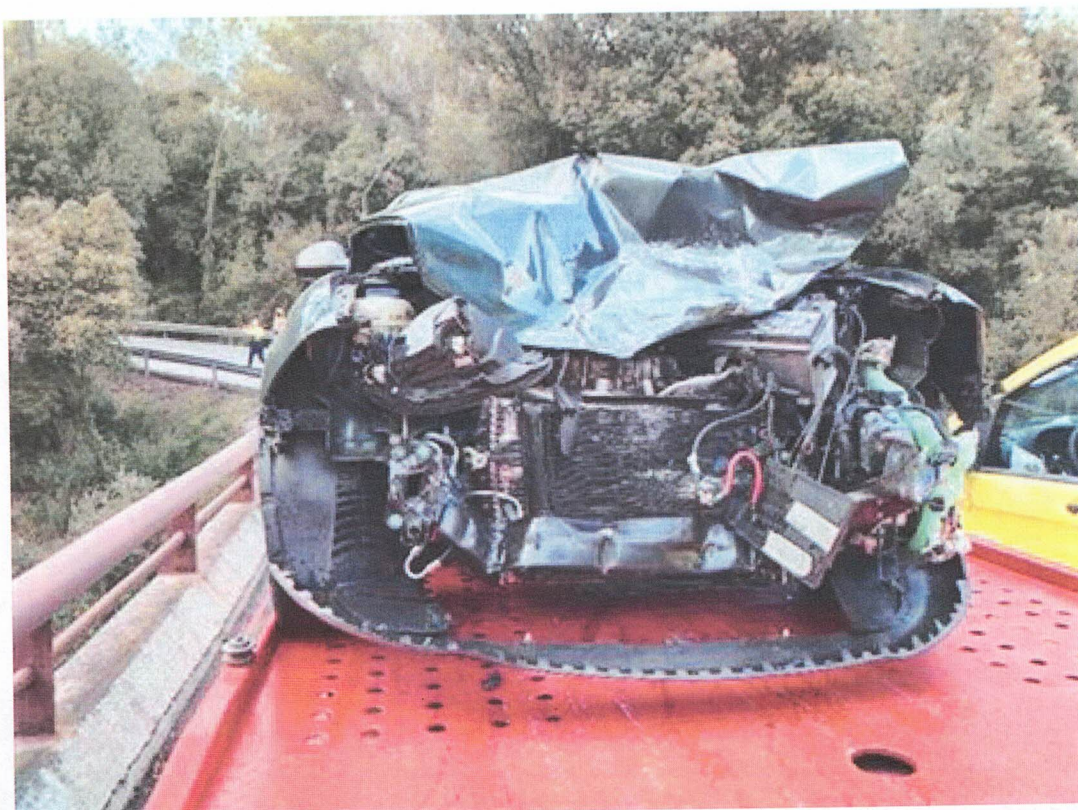
Vista danys part davantera vehicle A

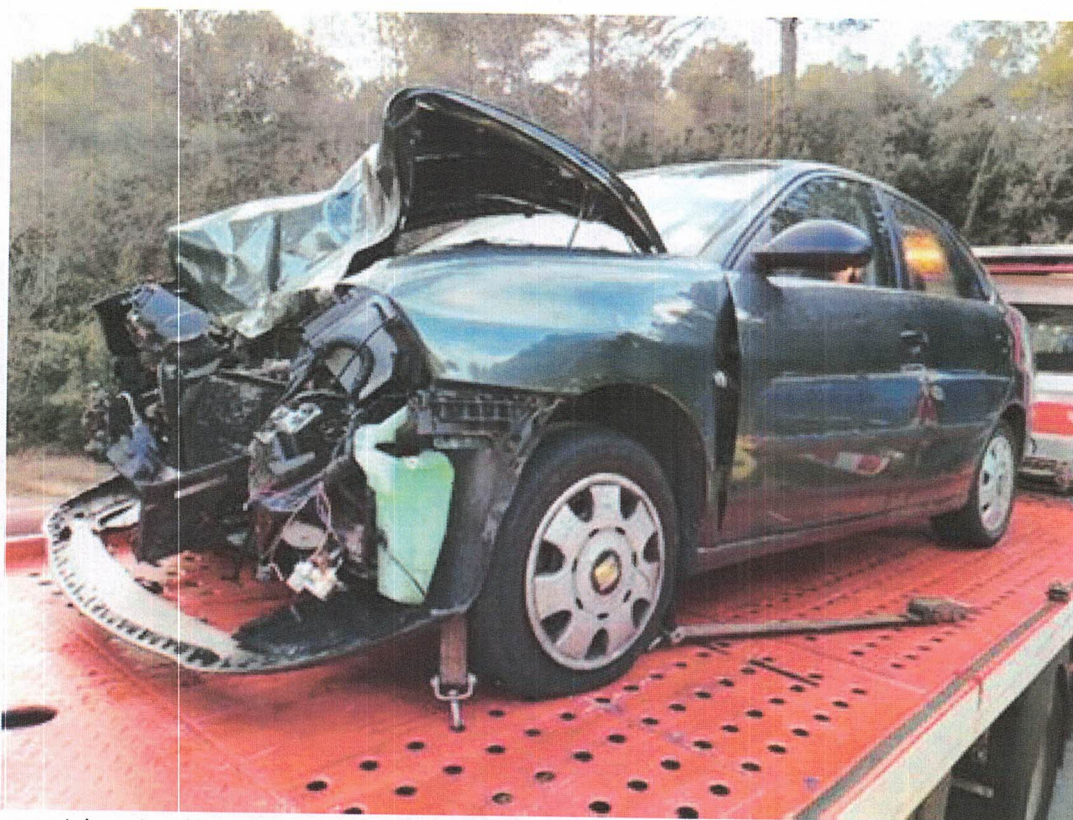
Vista danys part davantera i lateral esquerre vehicle A

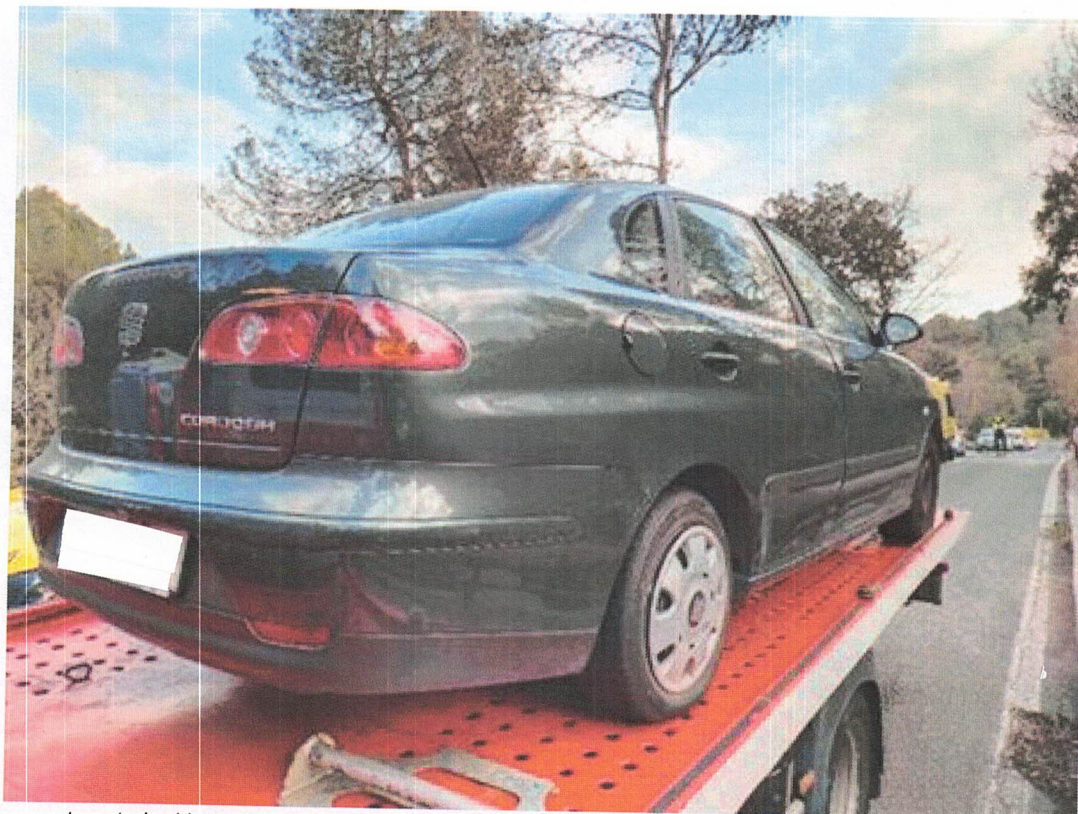
Vista danys part posterior i lateral dret vehicle A
